VENTAS Y POSADAS EN EL SURESTE ESPAÑOL. LA DECADENCIA DE UNA TIPOLOGÍA ARQUITECTÓNICA

GUESTHOUSES AND INNS IN SPANISH SOUTHEAST. THE DECLINE OF AN ARCHITECTURAL TYPOLOGY

Rosario Baños Oliver

Francisco Segado Vázquez

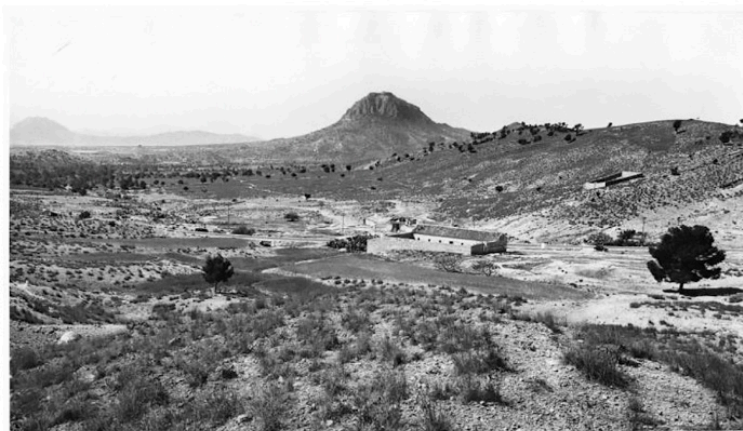
Figura 1. Fotografía de 1956 de la Venta de El Puerto de la Mala Mujer, Cieza (Murcia).

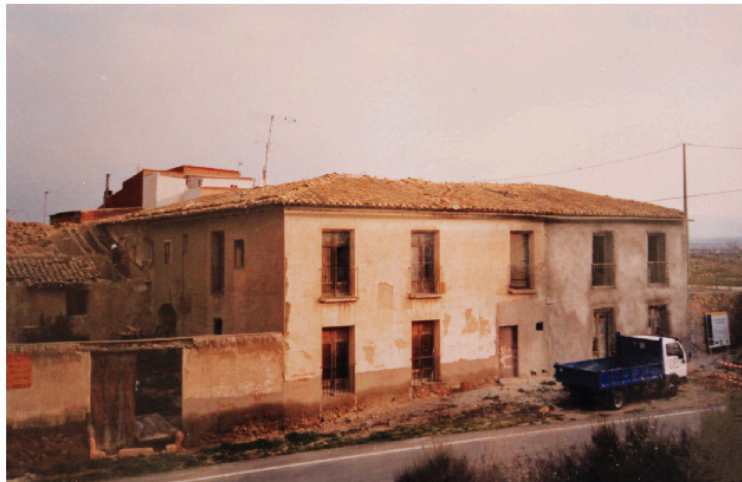
Figura 2. Venta Morote, en Mula, Murcia, antes de su restauración.

conjunto. Por ese momento lo normal era encontrar el bloque principal de la hospedería junto al camino, en general de forma paralela a la vía (Figura 2). La idea compositiva se manifiesta, sobre todo, en este bloque principal, que sobresale en altura del resto de construcciones del conjunto hospedero. Este edificio aparece como un volumen compacto que alberga la recepción o el vestíbulo, la cocina, los almacenes, el horno y los dormitorios, de los que hacían uso únicamente hacían los viajeros adinerados. La cocina es un elemento indispensable en las ventas y posadas, es de grandes dimensiones, ya que en ella se sitúa el hogar bajo una gran chimenea con una campana de gran tamaño, que podía estar adosada al muro o situada en el centro de la estancia. En torno a ella es donde se situaban los usuarios del establecimiento para calentarse mientras comían, cenaban, contaban historias, cantaban o simplemente, charlaban. La cocina era, por tanto, la estancia de la hospedería donde se desarrollaba la vida y simbolizaba “el alma de la venta” (García Sáez, 2008). Existen, además, otras dependencias que podían encontrarse en la planta baja del caserón principal, como la bodega, el horno, despensas, pequeños almacenes o la residencia de los venteros.

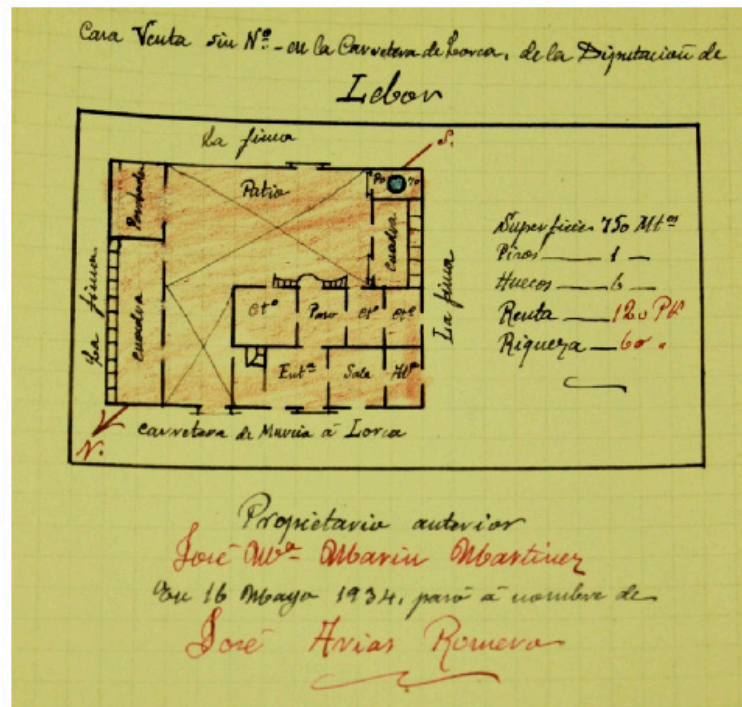
Figura 3. Croquis de una venta en la carretera de Lorca, en Murcia. Parcelario realizado en el municipio de Totana en 1934.
Fuente: Archivo Municipal de Totana.

En el patio también se vislumbran otras estancias, como el palomar, la bodega, el pajar, un granero o la estancia de los venteros. En ocasiones, en el conjunto de la venta o posada sobresalen ciertos elementos de interés, aljibes cimbrados, ermitas, almazaras o molinos son algunos de ellos (Figura 3).

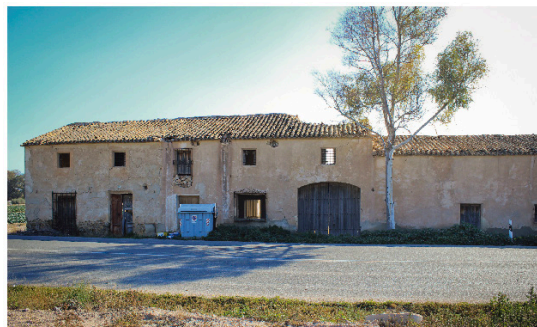
Figura 5. Fachada principal de la Venta del Pintado, con un acceso para carros y otro peatonal.

- Dos accesos, uno para carros y otro peatonal. En esta ocasión el acceso peatonal se sitúa en el bloque principal, entrando directamente a la cocina o comedor, mientras que el de carros puede aparecer en la tapia del patio o en el cuerpo principal (Figura 5).
